Pro gradu -tutkielma
Geologia
Kallioperä- ja taloudellinen geologia

3D-VALOKUVIEN HYÖDYNTÄMINEN PYHÄSALMEN KAIVOKSELLA

Mervi Kähkönen

2017

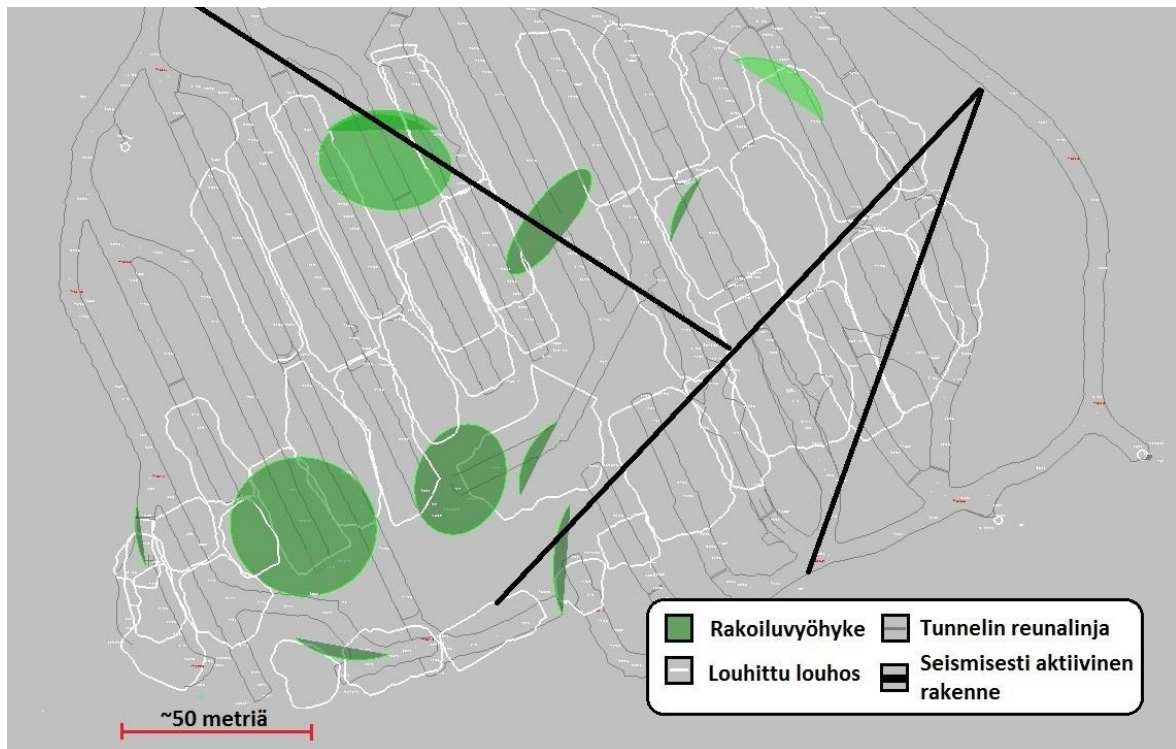
Kuva 28. 1300-taso, pohjoinen kuvassa ylhäällä. Paksut mustat viivat Bergströmin mallintamia seismisesti aktiivisia rakenteita, vihreät tasot rakokartoituksen yhteydessä havaittujen, poikkeavasti rakoilleiden vyöhykkeiden suuntia.

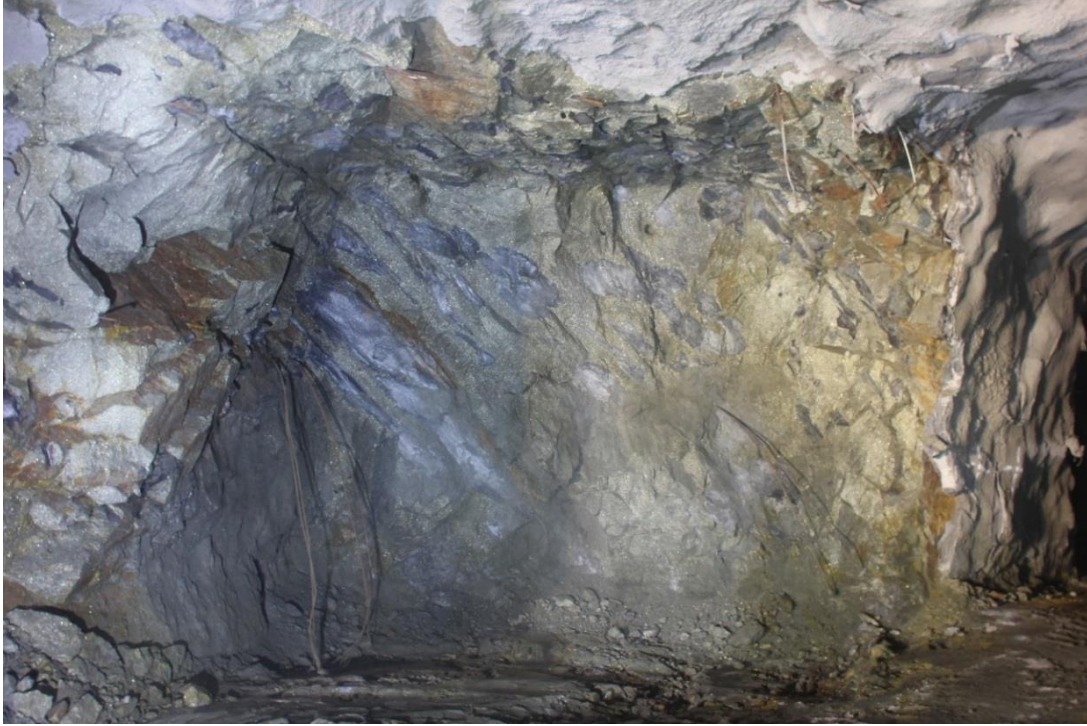
Kuva 34. Tasolla 1275, louhosperässä 9B6P havaittavissa oleva, mahdollisesti sulkeumista koostuva rakenne. Paikka osoitettu kuvassa 36.

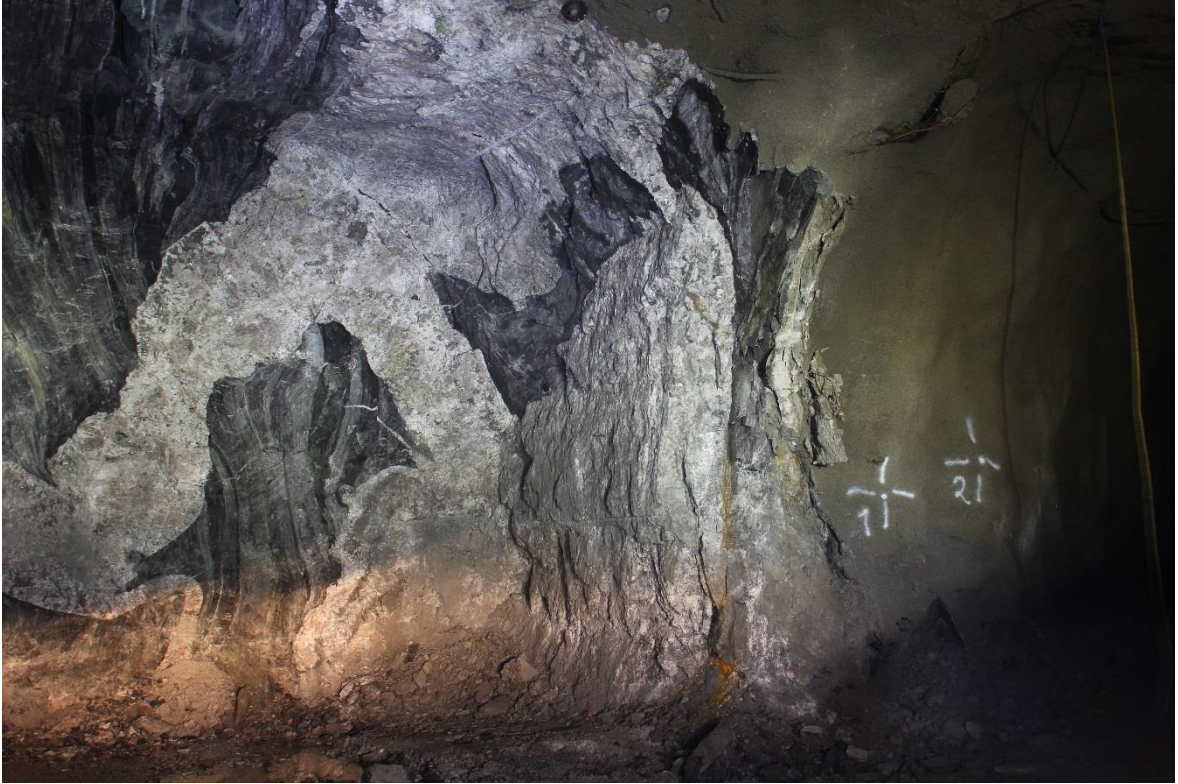
Kuva 39. Vaalea paksu pegmatiittijuoni tasolla 1200, apuperässä 1, ensimmäinen katko. Perän leveys noin kuusi metriä.

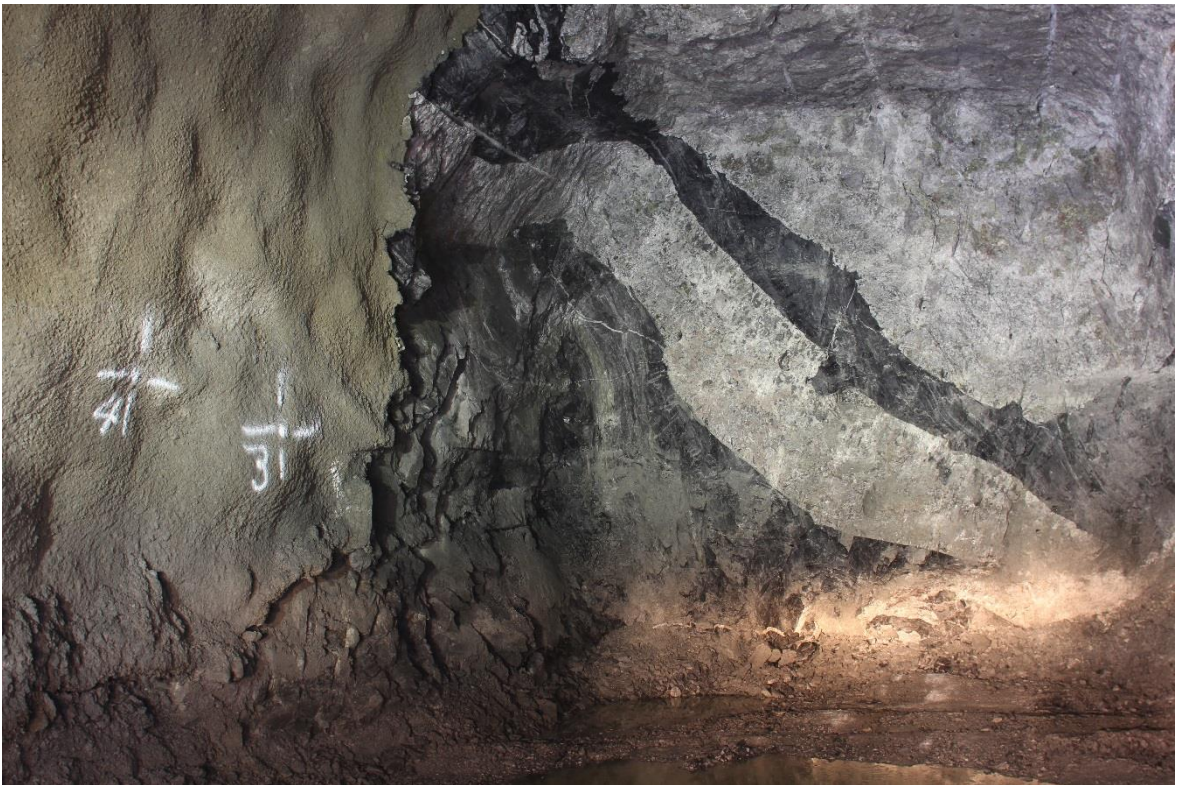
Kuva 40. Vaalea pegmatiittijuoni samalla tasolla ja perässä kuin kuvassa 39, mutta neljäs katko. Perän leveys noin kuusi metriä.

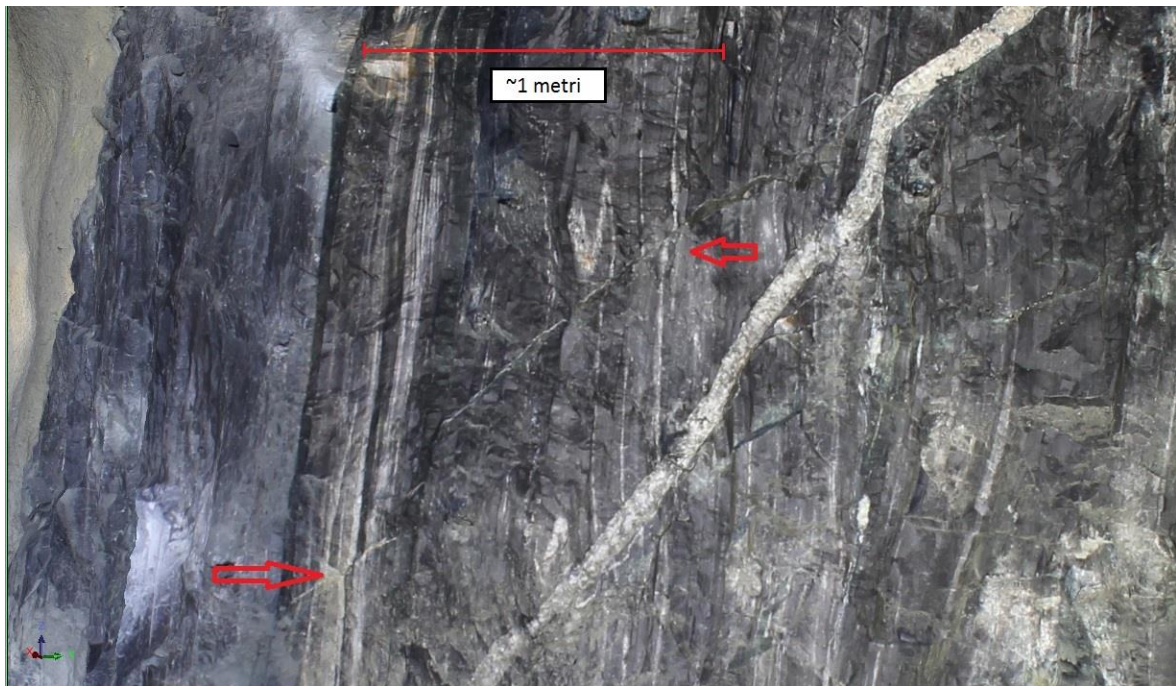
Kuva 47. Lähikuva 3D-kuvasta, taso 1125, miinaperä, katko 11. Rakopintoja, joita pitkin tapahtunut myös mahdollisesti hyvin pienimittakaavaista siirtymistä. Nuolet osoittavat kohtia, joissa mahdollinen siirtyminen on selkeimmin havaittavissa. Rako/siirrospinnan suunta noin 170/29.

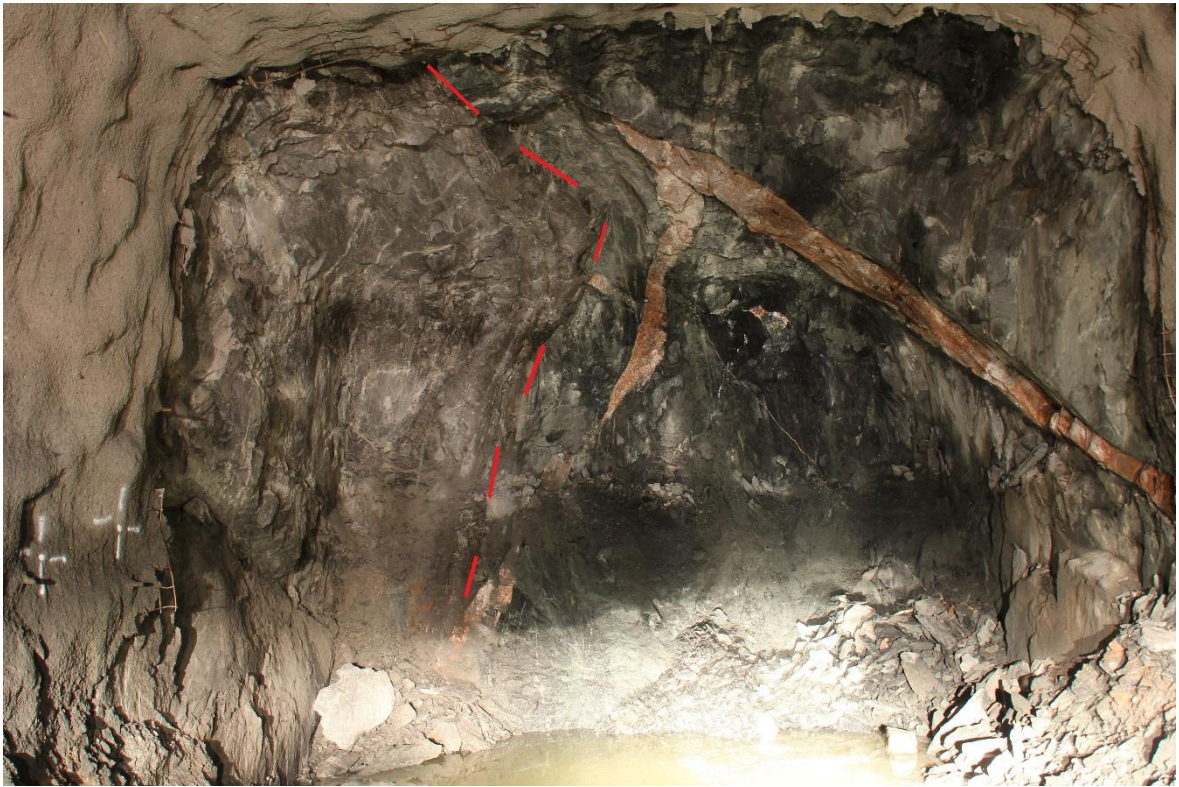
Kuva 48. Taso 1125, miinaperän toiseksi viimeinen katko. Punertava mutkittileva pegmatiittijuoni, sekä ilmeisesti felsisen ja mafisen vulkaniitin kontakti (punainen katkoviiva). Perän leveys noin 6 metriä.

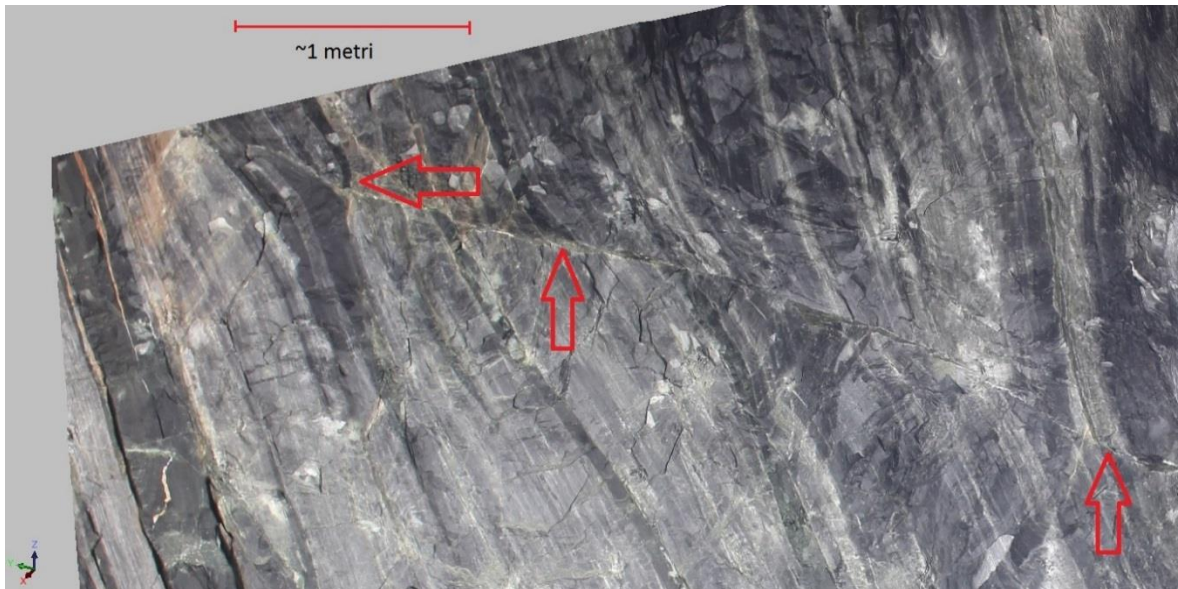
Kuva 58. Kuvien 56 ja 57 rako/siirrospinta lähemmin tarkasteltuna katkossa 3. Tasoa pitkin vaikuttaa tapahtuneen liikettä, mutta liikkeen suunta on epäselvä. Punaiset nuolet osoittavat rakoja/siirrospintaa.

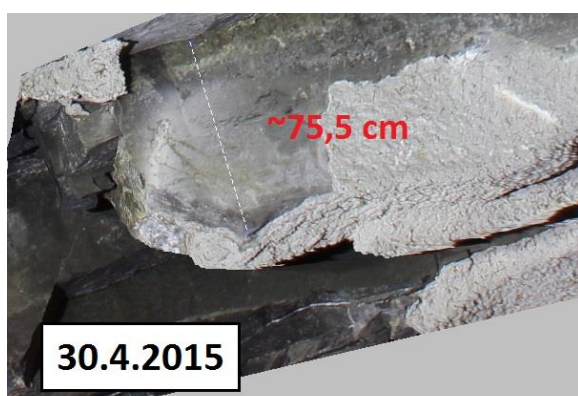
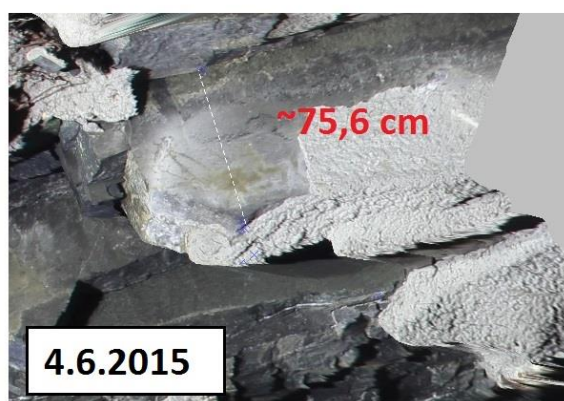
Kuva 68. Sama paikka kuin edellisessä kuvassa, yksityiskohta siirtymäpinnasta perän katosta. Mittaukset suoritettu Surpac:n mittaustyökalulla, mittauspaikka näkyvissä valkoisella katkoviivalla. Siirtymäpinnan leveys eri päivinä otetuissa kuvissa on noin 75,5 cm.
